TREBALL DE FI DE GRAU

**DIAGNOSI I PROPOSTA D'INTERVENCIÓ ECOLÒGICA D'UNA MASIA AL
SOLSONÈS AMB ÚS FUTUR D'HABITATGE UNIFAMILIAR.**

Projectista/es: Tània Estany Medina

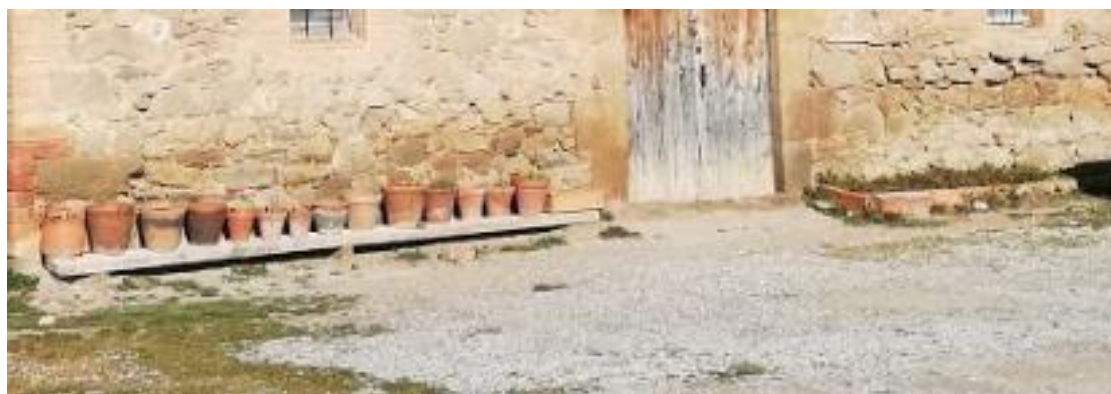
[16] Façana Sud – Cal Poldo – imatge pròpia

A simple vista la lesió que més predomina a la façana, i ho podem observar a les imatges adjuntes, és la humitat. A la zona baixa de totes les parets de façana neix una humitat per capil·laritat que, es genera degut a l'alta porositat de la pedra que forma els murs, i al contacte directe, i sense aïllament, de les parets de càrrega amb el terreny. No podem obviar que a escassos metres de la casa hi ha ubicat un pou d'aigua que, fins no fa gaire era útil per alimentar la planta formigonera que està ubicada mol a prop de la masia.

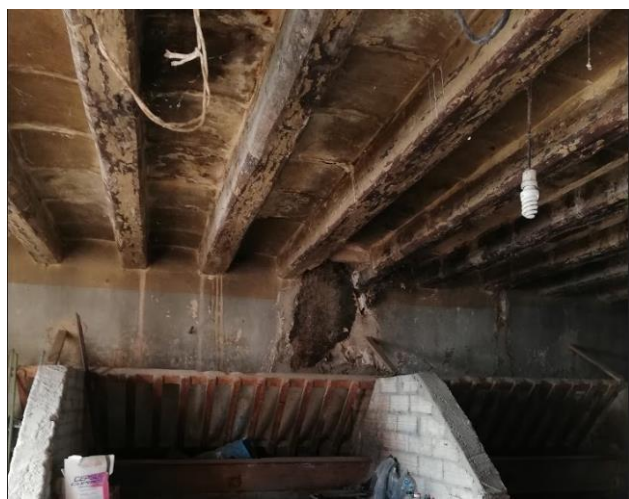
[22] Planta baixa -Cal Poldo – imatge actual pròpia

A l'interior de la masia, i tal com reflecteix aquestes imatges les humitats també són protagonistes d'una sèrie de lesions. En aquest cas però parlem per humitats per filtració, que es veuen a les parets, just on s'emporten les bigues amb la paret de càrrega i que s'originen a coberta es prolonguen per gravetat i per la paret i afecten a la resta de plantes, que també presenten taques d'humitats, despreniment de revestiments i fongs en els punts de trobament. Així doncs, la causa d'aquesta lesió són les humitats per filtració que apareixen perquè la coberta no és estanca.

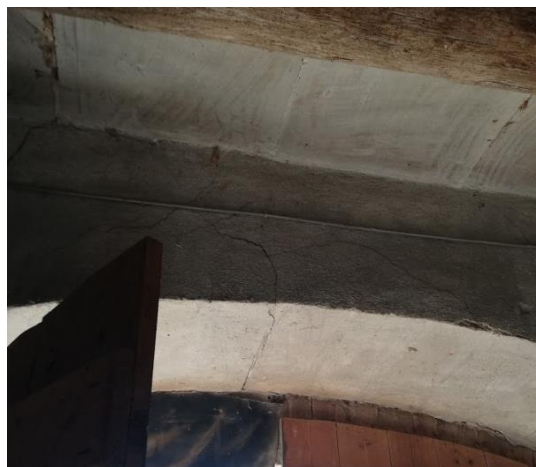
[34] Planta baixa -Cal Poldo – imatge actual pròpia

L'última imatge és de la porta principal de la masia. L'esquerda no és de gran magnitud, però es presenta en el punt on l'arc rep els esforços. No es veu reflectida a l'exterior. Pot ser causada pel descens de càrregues.

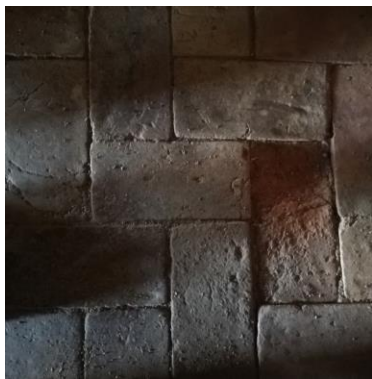
[35] Planta baixa -Cal Poldo – imatge actual pròpia

En el paviment de planta baixa el desgast degut a l'ús s'aprecia a simple vista, així com lesions mecàniques degudes possiblement a forces puntuals sobre algunes peces ceràmiques que han acabat per trencar-se.

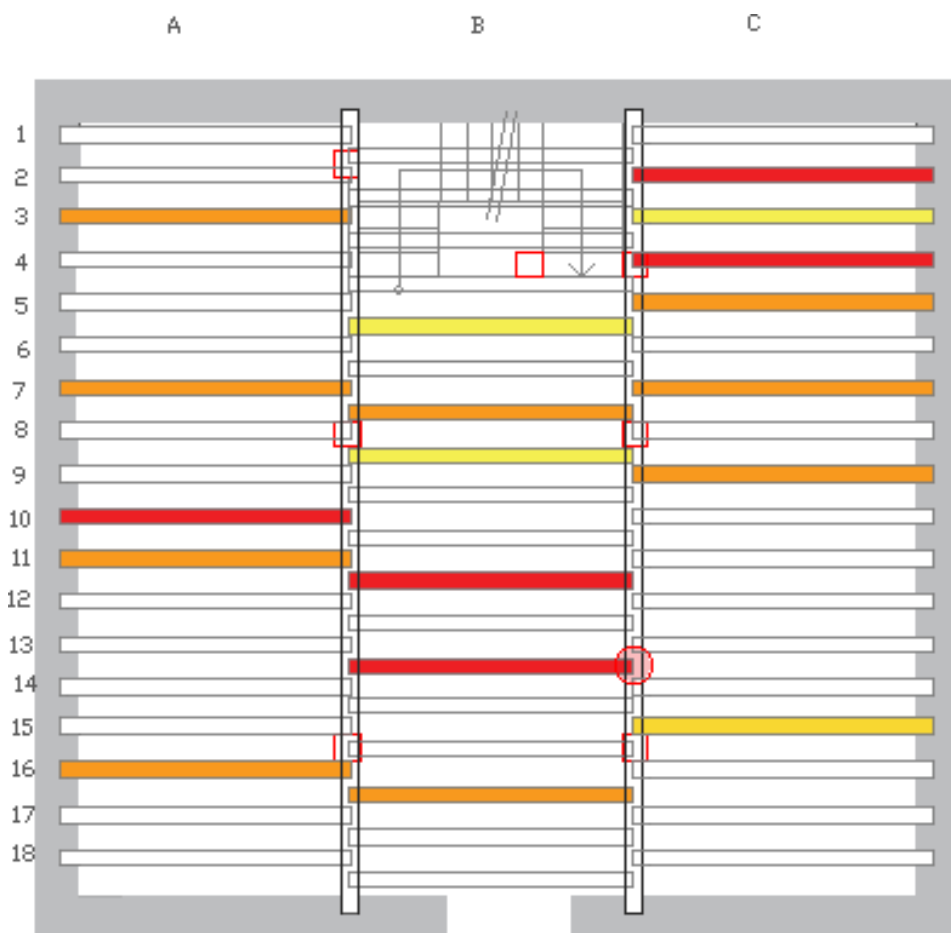
Planta primera – dany bigues - Cal Poldo

Per tal de fer-ho més visual a la planta les bigues estan marcades amb diferents colors, segons la gravetat de les lesions. Hem realitzat una anàlisi visual, així que les hem classificat segons aquest criteri. En color vermell les més afectades, en taronja aquelles que estan a un nivell mig, i en groc les que hem trobat en millor estat.
